BELZONA S'AVERE ETRE LE MATERIAU ADEQUAT POUR LES ZONES DE RETENTION CHIMIQUE

ID: 2301

Application: *Réservoirs et zones de confinement de produits chimiques*

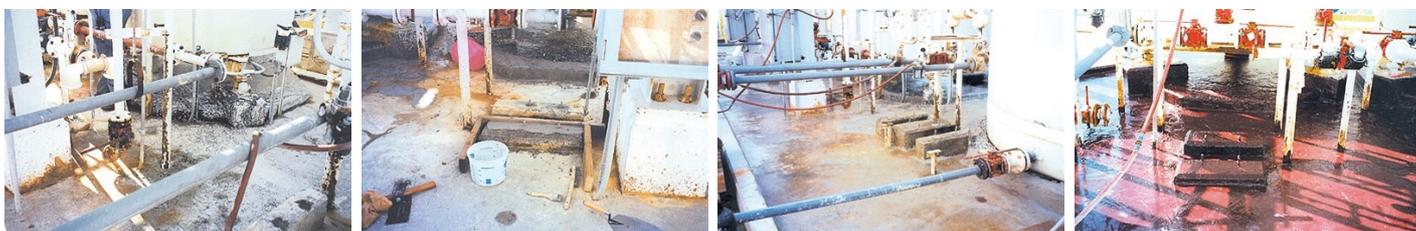
Descriptions des photographies

Une exposition répétée aux acides chlorhydrique et fluorhydrique concentrés , causant une érosion du substrat en béton.

* 1. La zone a été nettoyée. 2. Belzona 4131 est utilisé pour reconstruire les zones érodées. 3. Belzona 4911 a été appliqué avant la couche finale. 4. Résultat final de l'application. ,

L'application a été réalisée selon les procédures Belzona TCC-9 et -15.

Au moins cinq produits similaires ont échoué à protéger la zone de rétention avant Belzona. Belzona 4131 a été utilisé pour reconstruire les parties érodées, tandis que Belzona 4311 a été utilisé comme revêtement de protection de la zone de rétention.
