# BELZONA ETANCHE LES FUITES DE SF6 DANS UNE CENTRALE HYDROELECTRIQUE

ID: 2396

Localisation du client: Centrale hydroélectrique, Canada

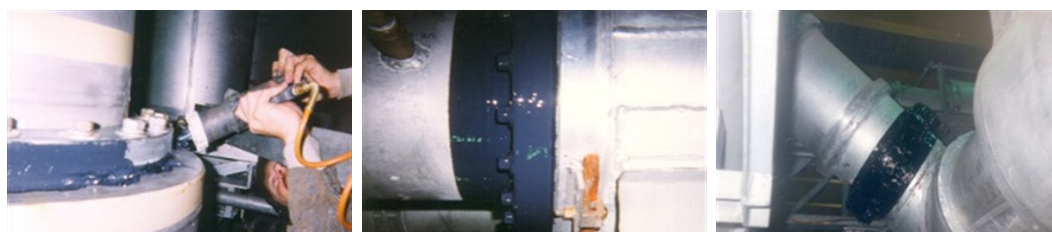
## Descriptions des photographies

Gaz SF6 fuyant au-niveau des joints du système, ceci exigeant un remplissage régulier.

\* 1. Belzona 2211 a été injecté dans l'interstice entre les 2 brides. 2. Application montrée dans #1 achevée. 3. Une autre bride a été traitée ,

L'application a été réalisée selon la procédure Belzona GSS-4.

Cette application a été en service pendant plusieurs années avec seulement des réparations mineures nécessaires. DUREE TOTALE EN SERVICE – 13 ANS
