# BELZONA REPARRE ET PROTEGE UNE STATION DE DEMINERALISATION

Localisation du client: *Centrale nucléaire / Royaume-Uni*

Application: *Réservoirs et zones de confinement de produits chimiques*

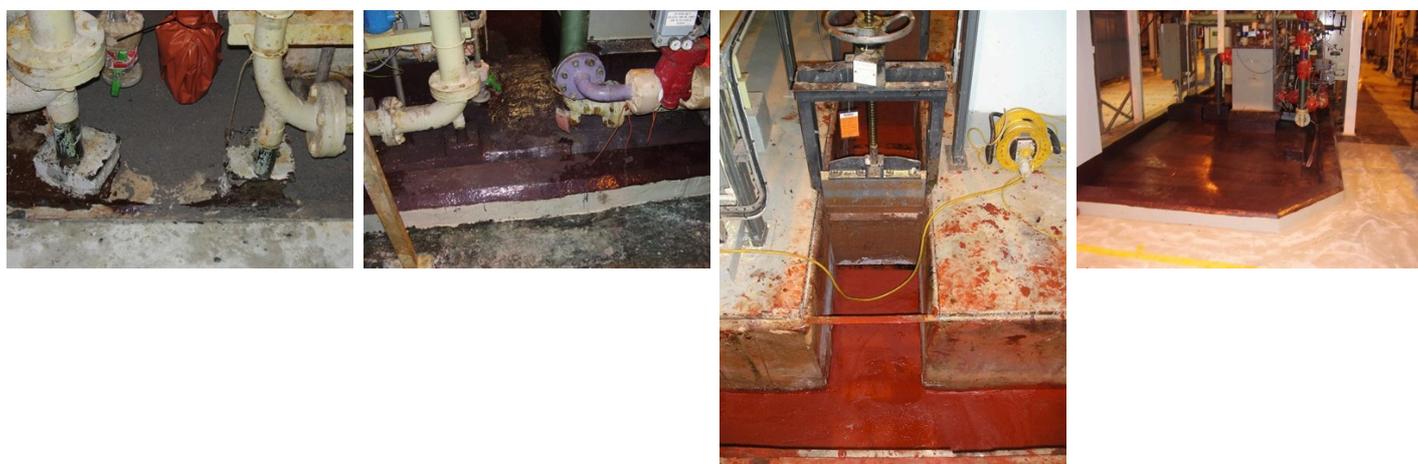
*Le béton et le caniveau étaient sévèrement détériorés à cause de l'acide. Précédemment, un revêtement concurrent a échoué dans la protection du béton contre cet acide.*

\* 1. Substrat reconstruit avec Belzona 4131 2. Protection assurée avec le revêtement Belzona 4311 3. Caniveau reconstruit et protégé avec Belzona 4181 4. Application terminée ,

L'application a été réalisée dans la zone de déminéralisation d'une centrale nucléaire: dans un bassin de rétention d'acide sulfurique autour de la cuve et des canalisations, dans un bassin de rétention de dilution des acides et dans un caniveau d'acide sulfurique.

L'application a été réalisée selon les procédures Belzona TCC-9 et TCC-15.

La réparation a été effectuée et complètement terminée en 5 jours. La première application a été récemment inspectée après 8 mois, suite à un déversement d'acide pendant une intervention de maintenance. Le revêtement était en aussi bonne condition que le jour de l'application. Belzona 4311 a été choisi grâce à sa résistance aux acides. Belzona 4181 a permis de reconstruire et de

protéger le caniveau tout en offrant une résistance contre l'érosion causée par l'acide.
