BELZONA REND ETANCHE UNE ZONE DE STOCKAGE DE 2000m²

ID: 2540

Application: *Réservoirs et zones de confinement de produits chimiques*

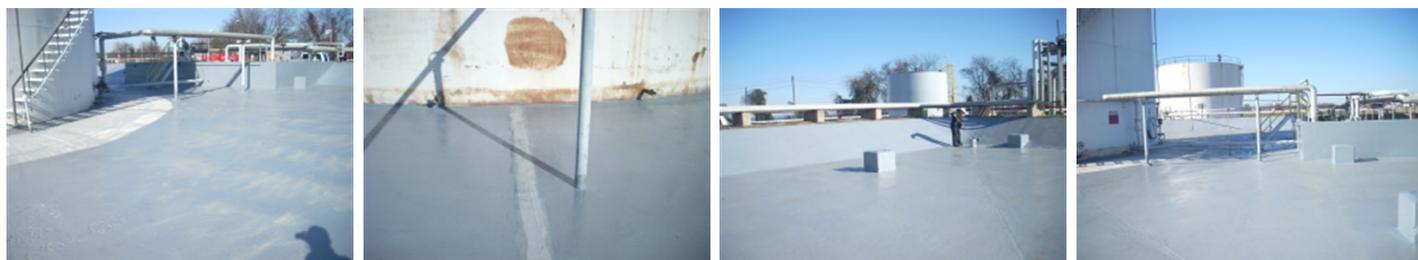
Descriptions des photographies

Echec du revêtement et fissures sur le béton de la digue.

* 1. Vue d'ensemble de la zone de stockage. 2. Fermeture des joints de dilatation. 3. Application de la deuxième couche de Belzona 5811. 4. Résultat après application de la couche finale de Belzona 5111. ,

L'application a été réalisée selon la Procédure Belzona TCC-15. Le béton a été soumis à un jet d'eau de très forte pression dans le but de se débarrasser de la couche se détachant et des joints de dilatation. Ces derniers sont alors étanchéifiés avec le produit Belzona 4521. Deux couches de Belzona 5811, recouvertes par la suite d'une couche de Belzona 5111 (protection contre les UV) ont été appliquées sur la totalité de la zone de stockage.
