# BELZONA PROTEGE UNE TREMIE A CHARBON

Localisation du client: Centrale thermique à charbon, Ontario, Canada

Trémie à charbon pour pulvérisateur

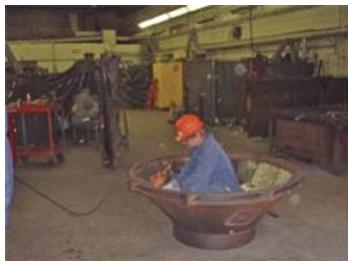
La plaque en acier de la trémie à charbon était usée, nécessitant un remplacement.

\* 1. Préparation de la surface. 2. Le produit a été gardé au chaud grâce à ce tuyau de vapeur. 3. Application terminée ,

Une nouvelle plaque en acier a été apposée. L'acier a été préparé manuellement, suivi de l'application d'une couche de Belzona 1812 de 0,3 cm d'épaisseur. Ce produit offre une excellente résistance à l'abrasion, tout en assurant que le charbon puisse se déplacer comme prévu.
