BELZONA PROPOSE L'ÉTANCHEITE D'UN GÉNÉRATEUR

Localisation du client: *Centrale électrique, voie maritime du Saint-Laurent, Canada*

Base du générateur

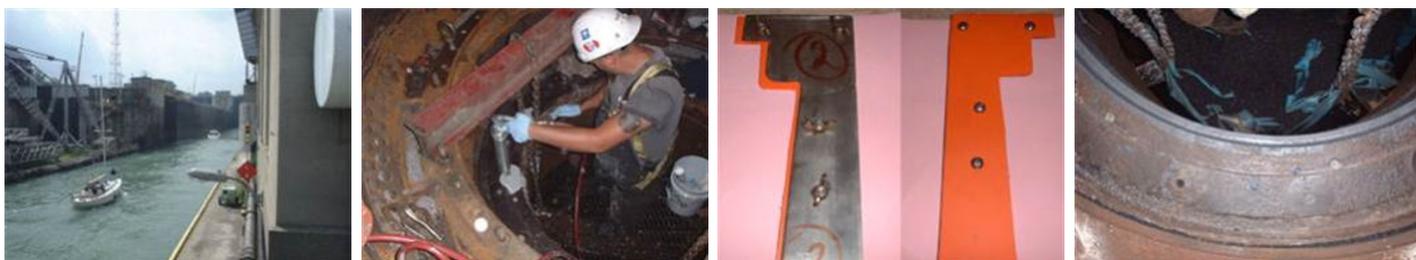
Descriptions des photographies

La base du générateur était usée, et le béton dans lequel il avait été installé plus de 40 ans auparavant s'était détérioré, causant son instabilité.

* 1. 8 jours et demi sont nécessaires pour traverser le Saint-Laurent en bateau. 2. Injection dans les chancres du mètre-lange des deux produits Belzona. 3. Des moules ont été fabriqués afin de reconstruire l'intérieur du logement. 4. L'intérieur du logement reconstruit. ,

Un enduit de Belzona 4111 et de Belzona 4151 a été préparé, pour pouvoir être injecté au travers de l'acier dans les chancres du béton. Après cela, Belzona 1311 a été utilisé afin de créer un support homogène pour le générateur.
