# EL PROGRAMA DE OPTIMIZACIÓN DEL RENDIMIENTO BELZONA (P.I.P.) LOGRA EXCELENTES RESULTADOS

ID: 2618

Industria: Agua / Aguas Residuales  
Solicitud: Bombas centrífugas  
Sustrato: Carcasa de hierro fundido / Rodete de bronce  
Productos: \* Belzona® 1111 (Supermetal) ,  
\* Belzona® 1341 (Supermetalgilde) ,

Ubicación del cliente: Compañía de distribución de aguas  
Fecha de aplicación: Mayo 1995

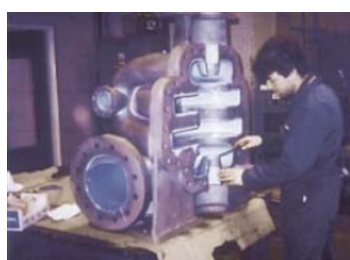
La caída del rendimiento en las bombas provocó una disminución del caudal impulsado, requiriendo así la puesta en funcionamiento de una bomba de reserva de forma ininterrumpida para proveer un flujo adecuado.

- \* Carcasa de bomba mostrando el interior ,
- \* Información de optimización del rendimiento ,
- \* Aplicación terminada tras la renovación ,

Dado el bajo rendimiento de las bombas y la creciente demanda de agua, se retiraron todas las unidades y se realizaron las reparaciones y recubrimientos de acuerdo con las recomendaciones del Programa de Optimización del Rendimiento (P.I.P.).

Posteriormente, se hicieron pruebas en las bombas antes de su reinstalación in situ, observándose espectaculares resultados en las cinco unidades. En circunstancias normales sólo se requieren tres bombas en lugar de cinco. El flujo aumentó de 65 litros/segundo a 125 litros/segundo a la presión requerida. El consumo de energía se redujo en un 5%. La eficiencia de la bomba aumentó en un 24%.
