Belzona recupera y protege área de contención de ácido sulfúrico

Ubicación del cliente: Refinería de ácido sulfúrico, Wyoming U.S.A.

Solicitud: Tanques y Áreas de Contención de Químicos

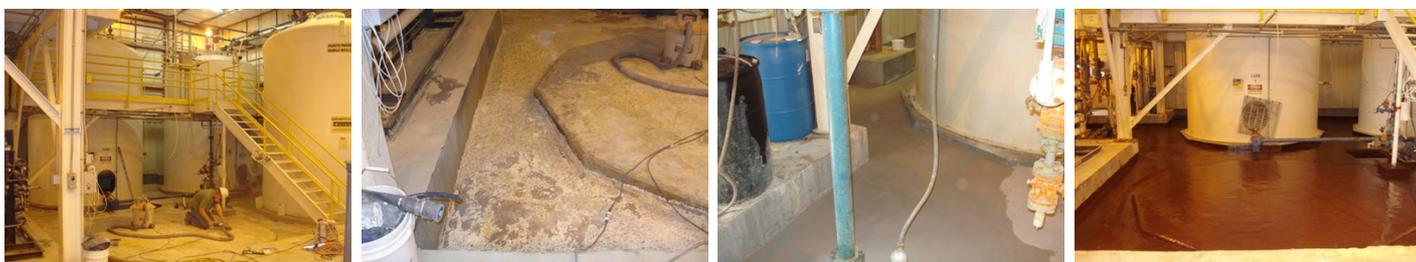
Descripciones de fotografías

Los productos que se usaron previamente dieron resultados limitados. La reconstrucción del concreto se necesitaba para permitir que el área de contención drenara hacia el centro del sumidero. Luego se completó un revestimiento de protección general.

- * Vista general del área de contención de ácidos,
- * Vista del concreto dañado,
- * Vista del área reconstruida y repavimentada,
- * Trabajo finalizado luego del revestimiento con el Belzona® 4311,

La aplicación se llevó a cabo de acuerdo con el sistema de folletos Belzona® Know-How TCC-9 & 15. Se reconstruyó el concreto para crear una caída al sumidero central. Luego, toda el área se protegió con Belzona® 4311.
