# Las soluciones Belzona son usadas para sellar generadores.

Ubicación del cliente: Planta de generación de energía en la ruta marítima de St. Lawrence, Canadá

Solicitud: Juntas, Sellos y Cuñas

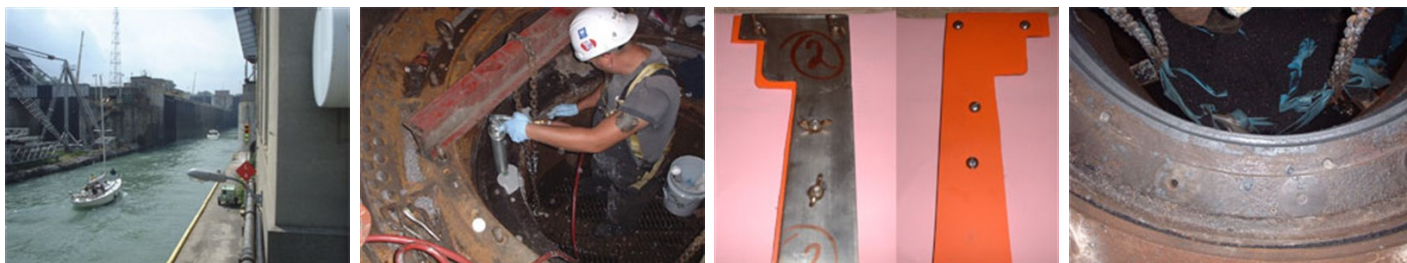
Las bases del generador estaban desgastadas y el concreto estaba deteriorado debido al uso por más de 40 años, esto causó el movimiento de las bases.

- \* Atravesar el paso marítimo de St. Lawrence toma por lo menos 8.5 días de navegación ,
- \* La mezcla viscosa del sistema Belzona® siendo inyectada en los vacíos ,
- \* Se elaboraron plantillas para reconstruir dentro del área de asiento ,
- \* Vista del asiento reformado. ,

Una mezcla viscosa se hizo con el Belzona® 4111 y el Belzona® 4151, la cual se pudo inyectar a través del vacío entre el metal y el concreto. Seguidamente, se usó el Belzona® 1311 para proveer un asiento, incluso para la base del generador.
