# BELZONA RESTAURE LES TOLERANCES CRITIQUES D'UNE POMPE A VIDE A ANNEAU LIQUIDE

ID: 2665

Industrie: Pâtes et papiers

Application: Ventilateurs, soufflantes et compresseurs

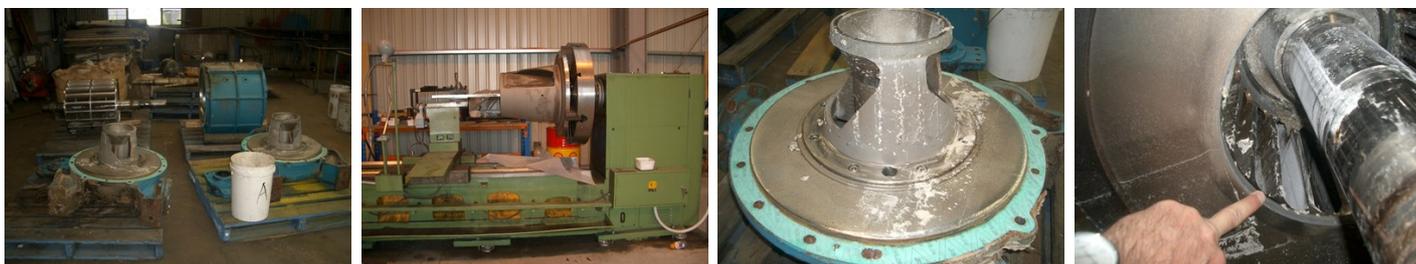
## Descriptions des photographies

La pompe est sujette à la corrosion et transporte la pâte à papier. La tolérance entre le diamètre extérieur du cône et le taraudage du rotor n'était plus correct, à cause de l'usure de la bride du cône, clairement visible près des boulons.

\* 1. Une pompe à vide d'une papeterie démontée. 2. Cône d'une pompe à vide de 4 300m<sup>3</sup> par minute usiné avant l'application. 3. Le cône en acier inoxydable réparé avec Belzona 1111 après 4 ans de fonctionnement. 4. Le rotor en acier inoxydable non protégé montre une usure importante, tandis que le Belzona 1111 appliqué sur la partie adjacente n'en montre pas.

L'application a été réalisée selon la procédure Belzona FBC-10. Le cône en acier inoxydable de cette pompe a été reconstruit avec Belzona 1111 et usiné aux dimensions correctes et à l'angle de taraudage.

Le cône de la pompe a été inspecté après 4 ans de fonctionnement. Malgré les conditions agressives, le Belzona 1111 ne montre aucune usure. Le rotor en acier inoxydable montre une usure importante, tandis que le Belzona 1111 appliqué sur la partie adjacente (le cône) n'en montre pas.
