PROBLEME « D'ISOLATION » RESOLU AVEC BELZONA

ID: 2712

Cannalisations d'isolation pour réfrigérateur en titane

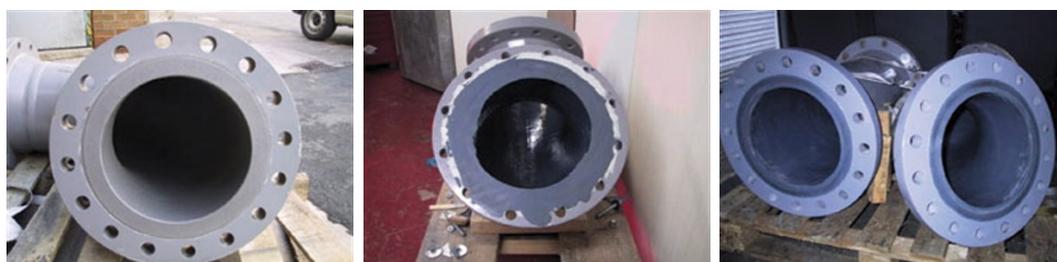
Descriptions des photographies

* 1. Canalisation sablée, prète à çtre revêture. 2. Après le revêtement du Belzona 1391 et le retrait du moule, avant le revêtement Belzona 1591. 3. Après le test sous pression, en attente d’çtre envoyé chez le client. ,

Belzona 1391 et Belzona 1591 ont été appliqués sur la surface interne des canalisations selon la procédure Belzona VPF-2. Pour éliminer les éventuels défauts, qui entraîneraient une corrosion accélérée, deux couches de revêtement ont été appliquées. Immédiatement après l'application de la seconde couche, les faces de brides ont été moulées selon la procédure Belzona VPF-13.

Au total, quatre canalisations à brides pré-assemblées ont été revêtues et les face de brides reformées selon la même méthode. Une visite, douze mois après l'application, a révélé que les canalisations étaient en parfait état.
