# SOLUTION BELZONA SUR UN REFROIDISSEUR

ID: 2719

Industrie: Industrie générale  
Application: Échangeurs de chaleur  
Substrat: Acier carbone  
Des produits: \* Belzona 1111 (Super Metal) ,  
\* Belzona 1321 (Ceramic S-Metal) ,

Localisation du client: Usine de fabrication, Texas, Etats-Unis  
Date de la demande: 2009

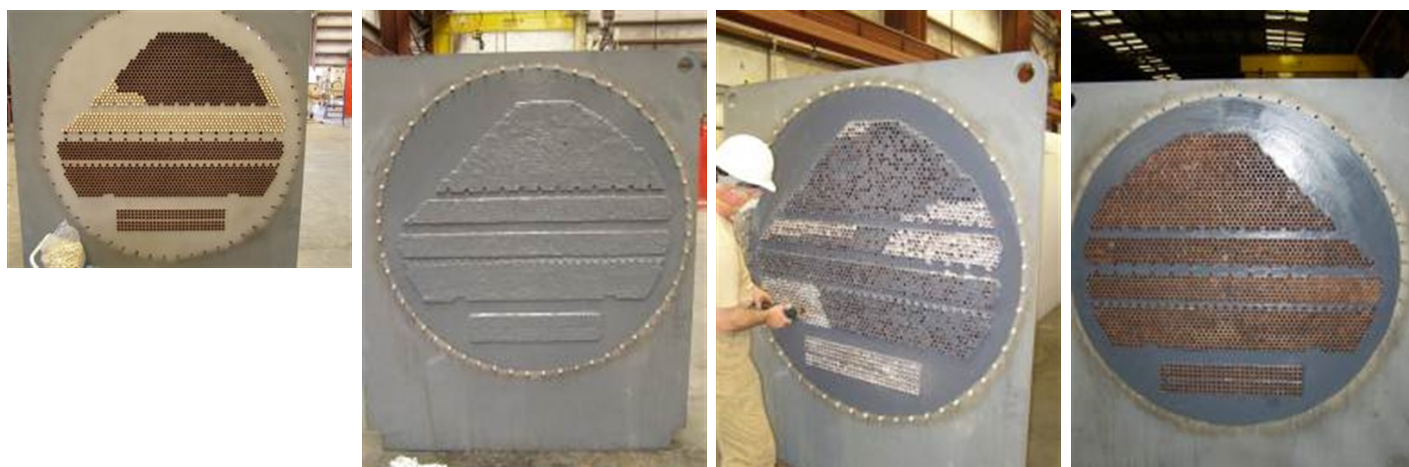
## Descriptions des photographies

\* 1. Bouchonnage de la plaque tubulaire. 2. Plaque tubulaire recouverte d'une couche de Belzona 1321. 3. Les bouchons sont retirés et la plaque tubulaire est peaufinée. 4. Application sur la plaque tubulaire terminée.

L'application a été réalisée selon les procédures Belzona HEX-1 et -3. Après avoir bouché les trous de la plaque tubulaire, Belzona 1111 a été utilisé afin de s'assurer que les tubes soient alignés avec la surface avant d'appliquer Belzona 1321.
