PARRILLA PARA MOLINO DE MINA

ID: 2760

Liner (blindaje de sacrificio) de molino de bolas.

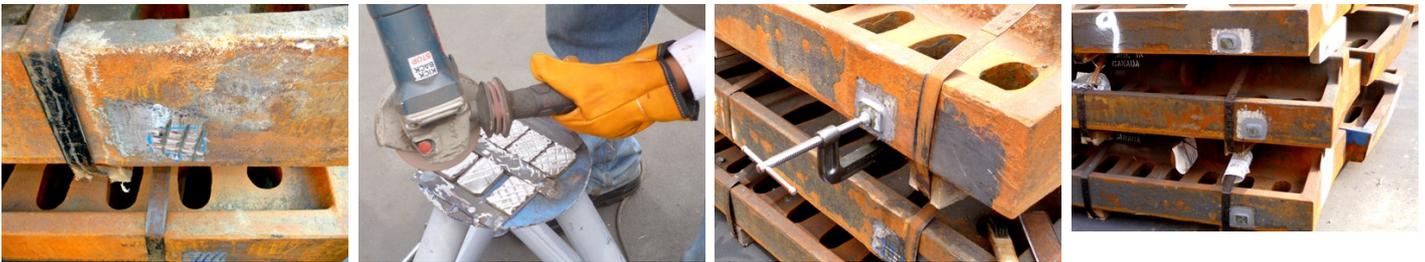
Descripciones de fotografías

Durante la operación del molino, debido a los impactos, vibraciones y otras cargas, los liner se adhieren fuertemente entre sí, dificultando su desmontaje para reemplazo. El material de fabricación no es fácilmente soldable.

- * Preparando superficie en liner ,
- * Amolado de placas separadoras ,
- * Aplicación de Belzona® 1111 y sujeción con prensa ,
- * Aplicación terminada ,

Adhesión de almohadillas (plaquetas de acero ASTM A 36) usando Belzona® 1111 como soldadura en frío, para esto las superficies fueron preparadas mediante amoladora para asegurar un buen anclaje, se limpió/desengrasó con Belzona® 9111, luego se aplicó en Belzona® 1111 en ambas superficies de contacto y finalmente se sujetaron ambas con prensas hasta fraguar.

Los problemas típicos de la soldadura con aporte de calor se han evitado y la necesidad de asegurar las plaquetas o almohadillas se ha resuelto con Belzona® 1111, en forma sencilla, corto plazo y a un bajo costo.
