# LA ROUE D'UNE CENTRALE NUCLEAIRE REPAREE ET PROTEGEE AVEC BELZONA

Localisation du client: Centrale nucléaire, Etats-Unis

Roue d'une pompe de recirculation d'une tour de refroidissement

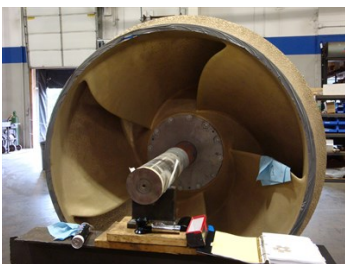
Une combinaison du retrait d'aluminium sur la surface de la roue et de la cavitation à la base des palettes a entraîné une réduction importante du rendement de cette pompe.

\* 1. Roue avant l'application d'un produit 2. Application de la première couche de Belzona 1341 3. Application d'une couche de lissage de Belzona 1121 4. Belzona 2141 appliqué pour terminer le travail ,
