# Belzona sella 20,000 sq.ft. de área de contención

Ubicación del cliente: *Planta de químicos, Norte de Alabama, U.S.A.*

Solicitud: *Tanques y Áreas de Contención de Químicos*

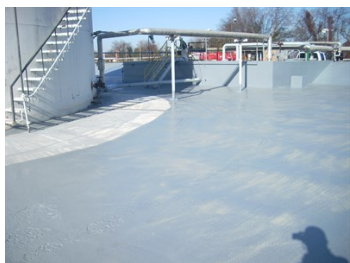
*Grietas y fallas en el recubrimiento sobre el dique de concreto*

- \* Perspectiva del área de contención ,
- \* Toma cerrada de las juntas de expansión ,
- \* Segunda capa de Belzona® 5811 aplicada ,
- \* Aplicación finalizada con una capa final de Belzona® 5111 ,
