# Belzona protege área de contención secundaria

Ubicación del cliente: Planta química, Italia

Solicitud: Tanques y Áreas de Contención de Químicos

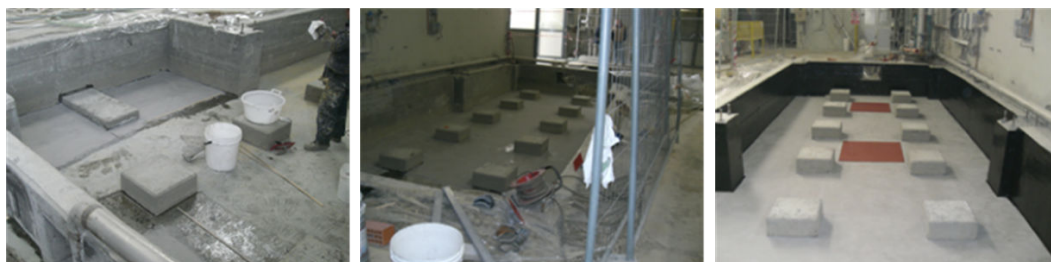
\* Construcción del área de contención química Aplicación de Belzona® 4111 Aplicación de Belzona® 4111 ya finalizada Trabajo concluido con Belzona® 4181 y Belzona® 5811 ,

Superficie preparada por granallado. Dos capas de Belzona® 5811 en paredes internas, aplicación de Belzona® 4111 en la base del concreto y finalmente Belzona® 4181 en áreas en peligro de derrame accidental. La aplicación fue llevada a cabo de acuerdo con el sistema de folletos Belzona Know-How TCC-15
