# BELZONA SOUDE A FROID UNE ANTENNE MOBILE A UN CHATEAU D'EAU

ID: 2821

Réservoir de stockage d'eau

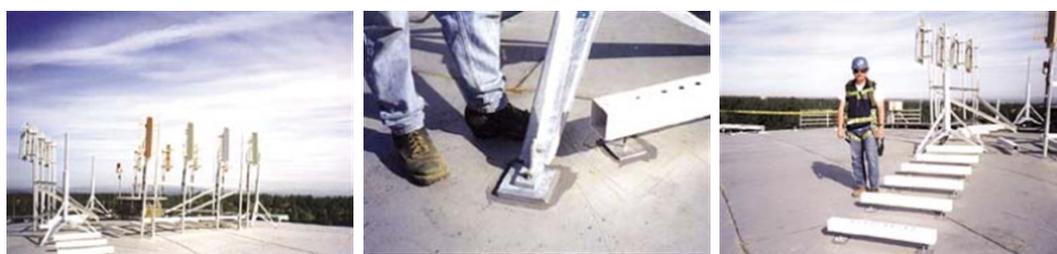
## Descriptions des photographies

\* 1. Antennes assemblées au sommet du réservoir 2. Gros plan des plaques soudées à froid comme support 3. Travail achevé, ,

L'application a été réalisée selon une version modifiée des Procédures Belzona TCC-3 et GSS-9.
