# LA RENOVATION BELZONA PROTEGE UNE SORTIE DE SECOURS

ID: 2833

Localisation du client: Bureau de police, Royaume-Uni  
Date de la demande: Novembre 2010

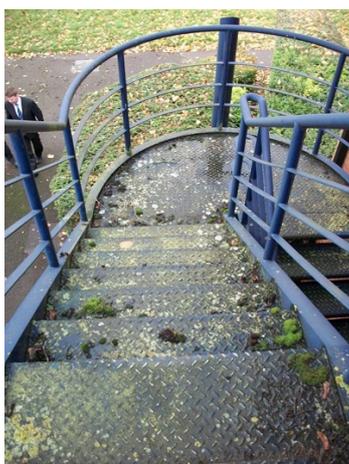
Le trafic piétonnier régulier et l'érosion ont endommagé et usé les escaliers de cette sortie de secours et ils les ont ainsi transformés en risque possible de glissade.

\* 1. Condition d'origine des escaliers d'entr&eacute;e 2. Vue g&eacute;n&eacute;rale des escaliers d'origine 3. Application termin&eacute;e des nez de marches 4. Vue g&eacute;n&eacute;rale de l'application termin&eacute;e ,
