# BELZONA ACCOMPLIT LA RENOVATION ENTIERE D'UNE CHEMINEE

ID: 2836

Application: Zones problématiques du mur

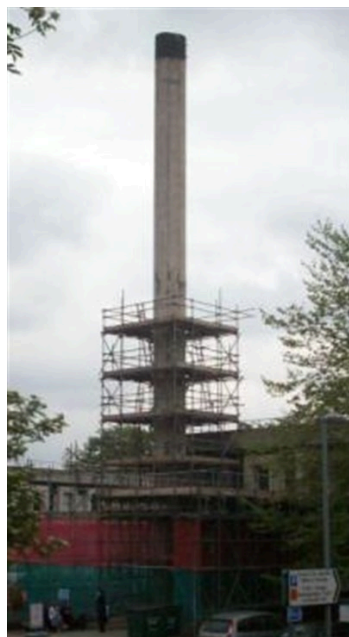
La cheminée présentait plusieurs zones de béton écaillé dû à l'infiltration de l'humidité.

\* 1. La cheminée est modifiée pour obtenir l'accès. 2. Certaines fissures doivent être réparées. 3. Vue de près de la cheminée, après l'application. 4. Vue générale de l'application terminée ,

L'application a été réalisée selon les procédures Belzona WPA-1 et WPA-4. Les parties du béton endommagé furent réparées avec Belzona 4141 avant que la cheminée soit entièrement revêtue de Belzona 5151.
