BELZONA RESTAURE LES TOURS D'UNE ECOLE

ID: 2890

Application: Zones problématiques du mur

Substrat: Pierre et fer forgé

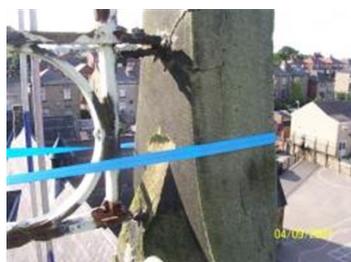
Des fissures et des dommages d'effritement sur deux tours en béton, ainsi que de la corrosion au niveau du travail en fer forgé connectant celles-ci, créant des risques en matière de santé et de sécurité.

* 1. Vue du problème. 2. Retrait de la pierre. 3. La tour restaurée, vue de derrière. 4. Travail terminé.
