# BELZONA SELLA CANAL DE DRENAJE ABIERTO

ID: 2903

**Industria:** Química y petroquímica  
**Solicitud:** Tanques y Áreas de Contención de Químicos  
**Sustrato:** Concreto  
**Productos:** \* Belzona® 4131 (Magma-Screed) ,  
\* Belzona® 5811 (Immersion Grade) ,

**Ubicación del cliente:** Planta química (Cromo), Reino Unido  
**Fecha de aplicación:** Julio 2006

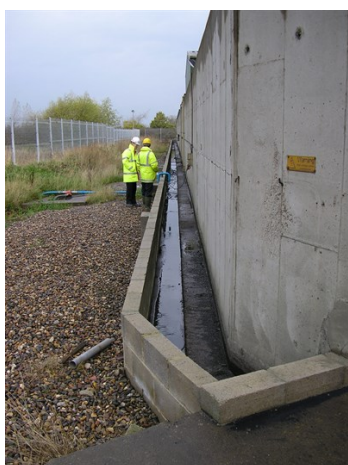
En ocasiones de fuertes lluvias se producían filtraciones en el desagüe a través de la base de hormigón, de las juntas entre bloques de hormigón y entre los mismos bloques, ya que son porosos.

- \* Vista general del canal abierto ,
- \* Belzona® 5811, primera capa ,
- \* Belzona® 5811, segunda capa ,
- \* La aplicación completada ,

La aplicación se realizó de acuerdo al folleto Belzona Sistema Know-How TCC-15. El canal de drenaje se limpió a presión para eliminar cualquier resto de suciedad y contaminantes y se dejó secar. Se aplicó una cuña de Belzona® 4131 a lo largo de la junta entre base y pared, seguido de dos capas de Belzona® 5811.
