# BELZONA® 4181 RESISTE EL CALOR

Ubicación del cliente: *Planta química, Memphis, Tennessee  
Estados Unidos*

Solicitud: *Tanques y Áreas de Contención de  
Químicos*

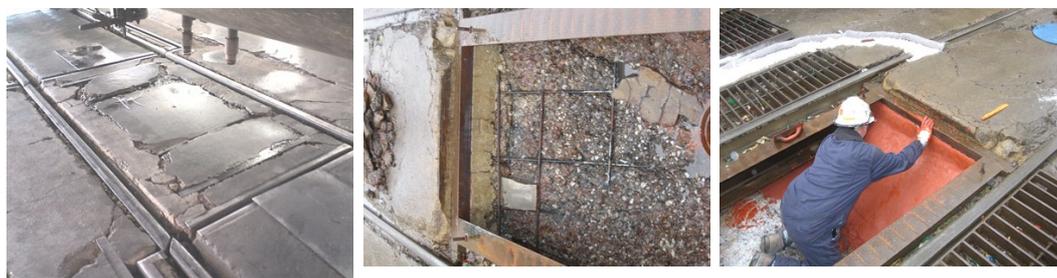
*El concreto se estaba erosionado debido a los lavados de vapor y productos químicos.*

- \* Vista general de la estación de descarga de vagones ,
- \* Concreto erosionado en el sumidero ,
- \* Belzona® 4181 aplicado con llana sobre la superficie del concreto ,

Las lechadas y revestimientos anteriores habían fallado debido al vapor y al agua caliente. Belzona® 4181 provee una resistencia excepcional a productos químicos y al calor.
