# AUFLAGEN UND LEISTEN MIT BELZONA VERKLEBT

ID: 2921

Standort des Kunden: Raffinerie, Brasilien

Anwendung: Tanks und Eindämmungsbereiche für  
Chemikalien

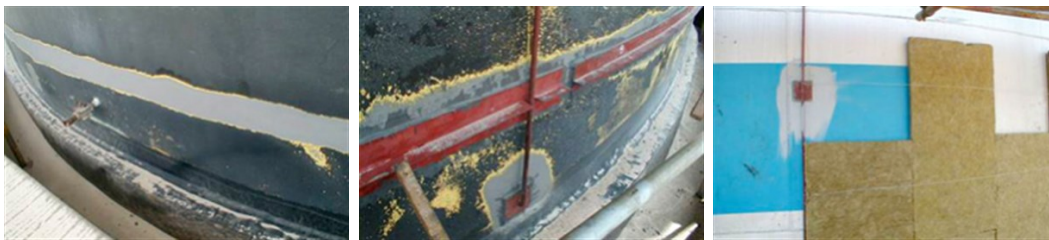
- \* 1. Oberflächenbehandlung durch Sandstrahlen der Metallaußenseite des Tanks ,
- \* 2. Im Anschluss wurden die Auflagen und Leisten mit Hilfe von Belzona 1111 (Super Metal) angebracht. ,
- \* 3. Die Wärmedämmplatten werden aufgebracht. Die Leisten dienen als Stütze. ,

Das Aufschweißen von Metalleisten kam nicht in Frage, da dies die Innenbeschichtung beschädigt hätte.

Verkleben von Auflagen und Leisten.

Die Anwendung wurde gemäß dem modifizierten Belzona Know-how System Infoblatt TCC-3 durchgeführt.

Die Leisten und Auflagen wurden als Stützstruktur für Wärmedämmplatten angebracht. Seit der ersten Anwendung wurden bereits zehn weitere Tanks fertiggestellt.
