# EIN TANK HEBT AB DANK BELZONA

Standort des Kunden: Raffinerie, Brasilien

Anwendung: Tanks und Eindämmungsbereiche für Chemikalien

Standortwechsel eines genieteten 22-Tonnen-Lagertanks

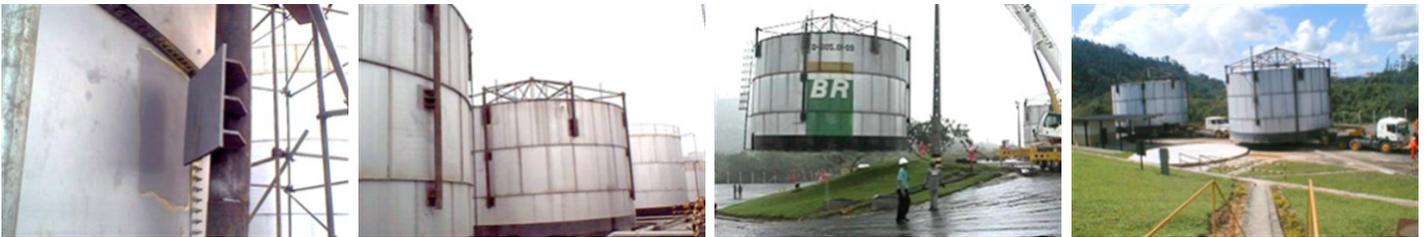
- \* 1. Ansicht eines Metallträgers, der an die Außenwand des Tanks angebracht werden soll ,
- \* 2. Ansicht der Tanks mit den Metallträgern und der Stützkonstruktion ,
- \* 3. Anheben eines der Tanks mit einem Kran ,
- \* 4. Die Tanks wurden 200 m bzw. 15 km weit bewegt ,

Sowohl der technische Belzona-Kundenberater, der Endnutzer als auch ein Ingenieurbüro waren an der Entwicklung eines Verfahrens zur Umsiedlung der zwei Tanks beteiligt. In einem ersten Schritt wurden sechzehn Metallträger an den Tank geklebt. Im Anschluss wurde eine Stützstruktur aus Metall konstruiert, um das Einstürzen der Wände zu verhindern. Anhand von Berechnungen bezüglich der mechanischen Eigenschaften von Belzona 1111 (Super Metal) wurde kalkuliert, dass mit dem geplanten Verfahren 420 Tonnen transportiert werden konnten. Der Sicherheitszuschlag betrug hierbei 1170 %.
