DÜSENSTABILISIERUNG IN EINER ONSHORE- GASERZEUGUNGSANLAGE

ID: 2979

Standort des Kunden: Gasaufbereitungsanlage, GB
Antragsdatum: Juli 2003

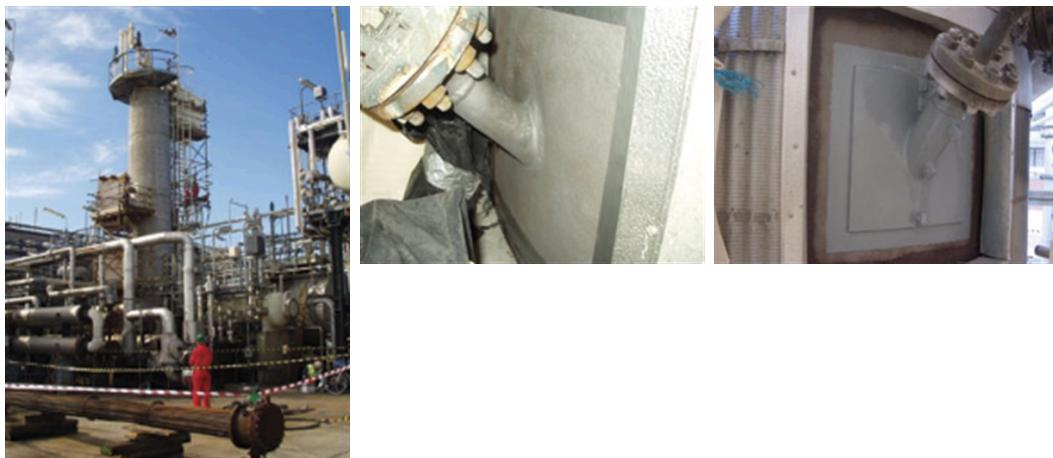
Fotobeschreibungen

Korrosion unter Isolierung (CUI) hatte zu schwerwiegendem Verschleiß der fünf Gasbehälterdüsen geführt. Da der Behälter unter Einhaltung strenger Richtlinien gefertigt wurde, hätte jegliche Form von Schweißarbeiten umfangreiche Wärmebehandlungsverfahren nötig gemacht.

- * 1. Einheiten des Gasstabilisierungssystems vor den Sandstrahlarbeiten ,
- * 2. CUI-Schaden am Düsenschenkel ,
- * 3. Abgeschlossene Anwendung nach der Injektion von Belzona 1391 (Ceramic HT) ,

Korrodierte Stabilisierungsbehälterdüsen (Durchmesser: 6,35 cm)

Aus einer gebogenen Platte und einem großen Rohr wurde eine Verstärkungskonstruktion gefertigt. Diese wurde im Anschluss geteilt, um eine einfache Montage zu gewährleisten. Anschließend wurde die Platte abgedichtet und mit Belzona 1391 (Ceramic HT) angeklebt. Zum Schluss wurde die gesamte Konstruktion durch Auftrag von Belzona 5111 (Ceramic Cladding) und Belzona 6111 (Liquid Anode) vor weiteren Korrosionsschäden geschützt. Im Februar 2008 wurde die Anwendung in einem guten Zustand vorgefunden. In der Zwischenzeit wurden bereits viele weitere Anwendungen für den Kunden durchgeführt.
