# DÜSENREPARATUR MIT BELZONA-EINSÄTZEN

ID: 2981

**Standort des Kunden:** Bohrplattform in der Nordsee  
**Antragsdatum:** September 2005

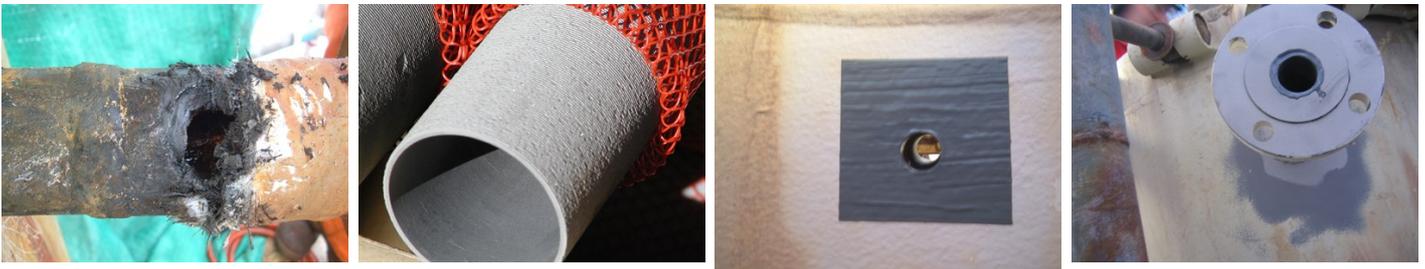
Die bisherige Reparaturmethode des Korrosionsschadens an den kleindurchmessrigen Rohrleitungen schlug fehl, da das Innere der Düse nicht korrekt vorbereitet und die Beschichtung nicht porenfrei aufgetragen werden konnte.

- \* 1. Ein typischer Schaden an einer kleindurchmessrigen Düse (Bitte beachten Sie, dass dieser Schaden nicht mit einem Einsatz repariert werden kann!)
- \* 2. Ein Einsatz aus Belzona 1111 (Super Metal)
- \* 3. Von der Innenseite des Behälters eingeklebter Einsatz in die Düse und umliegender beschichteter Reparaturbereich
- \* 4. Ansicht auf den Einsatz von der Flanschseite

Mit Hilfe von Belzona 1111 (Super Metal) wurde ein Einsatz hergestellt, der der Größe des Innenlochs entsprach. Dieses wurde im Anschluss gemäß dem Belzona Know-how System Infoblatt TCC-16b mit Belzona 1321 (Ceramic S-Metal) eingeklebt.

Wenn die bauliche Unversehrtheit der Düse weiterhin sichergestellt ist, Korrosion sich jedoch in den Korrosionszuschlag der Düse frisst, ist der Belzona-Düseneinsatz eine ausgezeichnete Lösung, um das Abschneiden der Düse und das Anschweißen einer neuen Düse zu vermeiden. Das Belzona-System stellt eine gleichmäßige Beschichtung der gesamten Düse sicher und wird von vielen
