# MIT BELZONA BESCHICHTETES TANKDACH NACH 7 JAHREN IN EINWANDFREIEM ZUSTAND

Standort des Kunden: Trinkwasserversorger, Portugal

Anwendung: Problemzonen am Dach

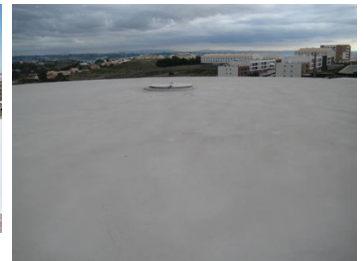
Das Dach war stark beschädigt. Der Beton wies aufgrund des sehr heißen und trockenen Klimas und der starken UV-Strahlung Risse auf, was zur Verunreinigung des Trinkwassers führte.

- \* 1. Schadhafte Tankd&auml;cher im Jahr 2004 ,
- \* 2. Vorbereitung des Dachsubstrats ,
- \* 3. Auftrag von Belzona 3111 (Flexible Membrane) ,
- \* 4. 2011 befindet sich die Anwendung weiterhin in einem guten Zustand ,

Die Anwendung wurde gemäß dem Belzona Know-how System Infoblatt RPA-1 durchgeführt.

Der Kunde war von der Leistungsfähigkeit anderer Belzona-Anwendungen in der Region beeindruckt. Zudem hatten ihn die ausgezeichnete UV-Beständigkeit, Wetterfestigkeit und Langlebigkeit des Produkts überzeugt, die Belzona 3111 (Flexible Membrane) zu einer wirtschaftlichen Langzeitlösung machen. Im Jahr 2011 wurde die Anwendung erneut inspiziert und in einem

guten Zustand vorgefunden. Der Kunde ist mit der Lösung sehr zufrieden.
