UNDICHTER ÖLTANK MIT BELZONA REPARIERT

ID: 3026

Standort des Kunden: Ö Raffinerie, Thailand
Antragsdatum: November 2008

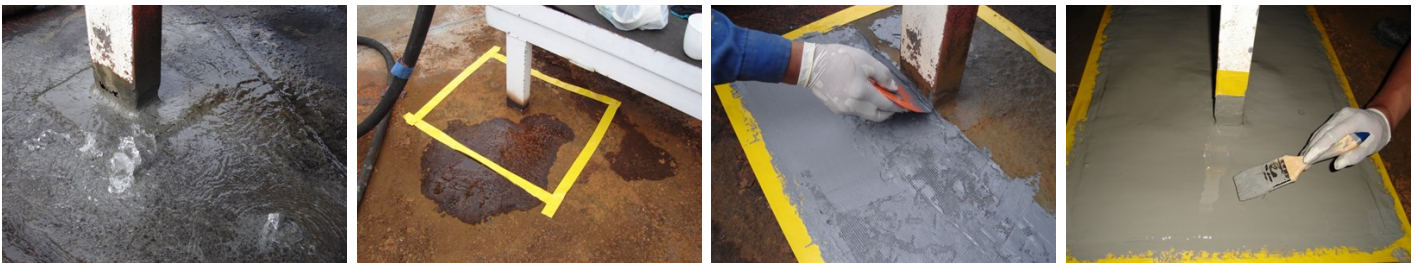
Fotobeschreibungen

Die Dachfläche des Tanks war von schwerwiegender Korrosion betroffen, die zum Austreten von Öldämpfen führte. Dies stellte ein hohes Risiko für den Betrieb der Raffinerie dar. Darüber hinaus bestand die Gefahr eines Eintritts von Regenwasser in den Tank.

- * 1. Undichter Öltank ,
- * 2. Vorbereiteter Anwendungsbereich ,
- * 3. Auftrag von Belzona 1161 (Super UW-Metal) ,
- * 4. Auftrag von Belzona 5831 (ST-Barrier) ,

Die Anwendung wurde gemäß den Belzona Know-how System Infoblättern TCC-1 und -5 durchgeführt. Die Oberfläche wurde durch Nussstrahlen gesäubert, um Heißenarbeiten und Funkenbildung zu vermeiden. Im Anschluss wurde Belzona 1161 (Super UW-Metal) zusammen mit vier Schichten Belzona Armierungsgewebe aufgetragen, um zukünftigen Leckagen entgegenzuwirken. Danach wurde Belzona 5831 (ST-Barrier) aufgetragen, um vor weiterer Korrosion zu schützen.

Aufgrund der oberflächentoleranten Eigenschaften von Belzona 1161 (Super UW-Metal) und Belzona 5831 (ST-Barrier) konnte die Anwendung auf einer nassgestrahlten und ölkontaminierten Oberfläche durchgeführt werden, ohne dass dabei die Sicherheit und

qualitative Hochwertigkeit der Reparatur beeinträchtigt wurde.
