BELZONA DICHTET 1858m² GROSSEN AUFFANGBEREICH AB

ID: 3030

Anwendung: Tanks und Eindämmungsbereiche für Chemikalien

Standort des Kunden: Chemieanlage, North Alabama, USA

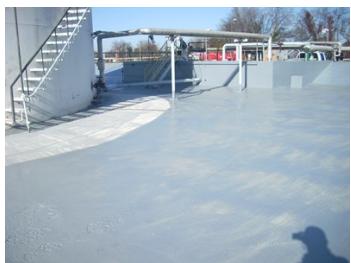
Risse sowie fehlgeschlagene, alte Beschichtung auf der Betonauffangwanne.

- * 1.Gesamtansicht des Auffangbereichs ,
- * 2.Nahansicht der Dehnfugen ,
- * 3.Auftrag der zweiten Schicht Belzona 5811 (Immersion Grade) ,
- * 4.Abschlie&s;szlig;ender Auftrag der letzten Schicht Belzona 5111 (Ceramic Cladding) ,

Die Anwendung wurde gemäß dem Belzona Know-how Systeminfoblatt TCC-15 durchgeführt. Der Beton wurde mittels Hochdruckstrahlen gereinigt, um so die alte, abblätternde Beschichtung sowie altes Dehnfugenfüllmaterial zu entfernen. Anschließend wurden die Fugen mit Belzona 4521 (Magma Flex-Fluid) abgedichtet. Zum Schluss wurden zwei Schichten Belzona 5811 (Immersion Grade) sowie eine Schicht Belzona 5111 (Ceramic Cladding) aufgetragen, um die gesamte Fläche vor UV-Strahlung zu schützen.
