BELZONA DICHTET 1858m² GROSSEN AUFFANGBEREICH AB

Industrie: *Chemie & Petrochemie*
Anwendung: *Tanks und Eindämmungsbereiche für Chemikalien*
Substrat: *Beton*
Produkte: ** Belzona 5811 (Immersion Grade) ,
* Belzona 5111 (Ceramic Cladding) ,
* Belzona 4521 (Magma-Flex Fluid) ,*

Standort des Kunden: *Chemieanlage, North Alabama, USA*
Antragsdatum: *2007*

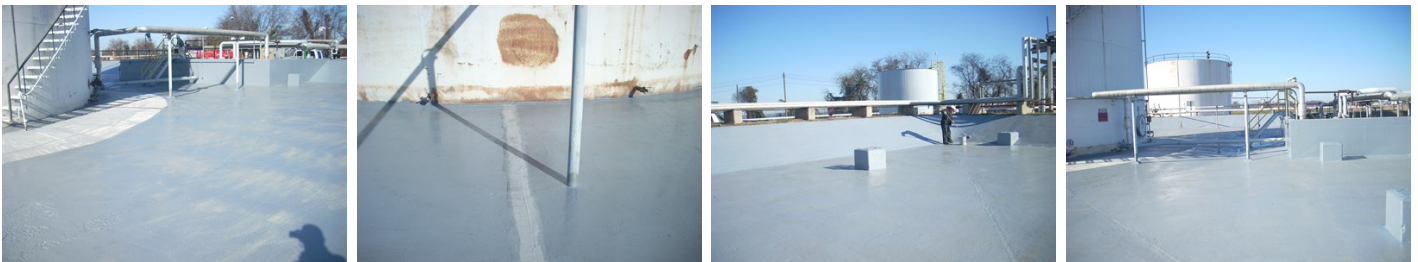
Fotobeschreibungen

Risse sowie fehlgeschlagene, alte Beschichtung auf der Betonauffangwanne.

- * 1. Gesamtansicht des Auffangbereichs ,
- * 2. Nahansicht der Dehnfugen ,
- * 3. Auftrag der zweiten Schicht Belzona 5811 (Immersion Grade) ,
- * 4. Abschlüssiger Auftrag der letzten Schicht Belzona 5111 (Ceramic Cladding) ,

Die ursprüngliche Epoxid-Beschichtung war kreidig geworden und über die Jahre verschlissen. 5 Jahre vor der Anwendung hatte Belzona die Produkte bereits auf einer kleinen Fläche des Auffangbereichs getestet. Die Testanwendung hielt den Bedingungen gut

Die Anwendung wurde gemäß dem Belzona Know-how Systeminfoblatt TCC-15 durchgeführt. Der Beton wurde mittels Hochdruckstrahlen gereinigt, um so die alte, abblätternde Beschichtung sowie altes Dehnfugenfüllmaterial zu entfernen. Anschließend wurden die Fugen mit Belzona 4521 (Magma Flex-Fluid) abgedichtet. Zum Schluss wurden zwei Schichten Belzona 5811 (Immersion Grade) sowie eine Schicht Belzona 5111 (Ceramic Cladding) aufgetragen, um die gesamte Fläche vor UV-Strahlung zu schützen.

stand, weshalb Belzona von den Betreibern der Chemieanlage den Auftrag erhielt, den gesamten Auffangbereich abzudichten. Belzona 5111 (Ceramic Cladding) bietet hochwertigen Langzeitschutz und eine hervorragende Beständigkeit gegen UV-Strahlung.
