TANK-SCHWIMMDACH MIT BELZONA ABGEDICHTET

ID: 3031

Industrie: Chemie & Petrochemie
Anwendung: Tanks und Eindämmungsbereiche für Chemikalien

Standort des Kunden: Chemiefabrik, Texas, USA

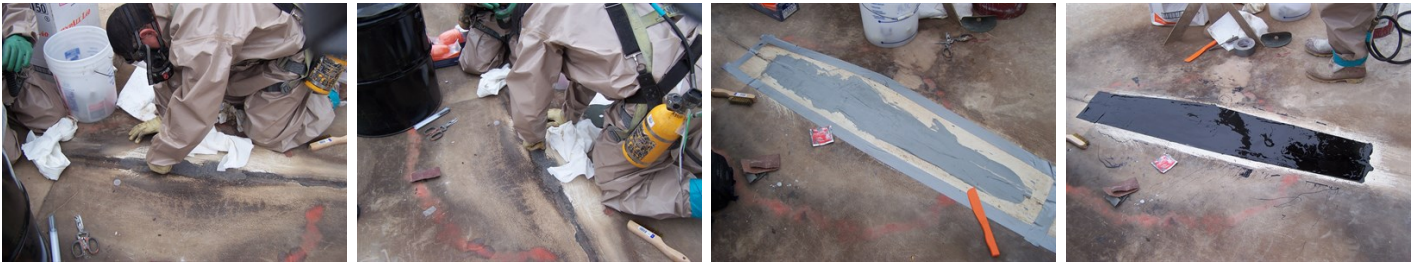
Fotobeschreibungen

Der Tank stand unter beträchtlichem Druck, wodurch das enthaltene Produkt durch die korrodierte Schweißnaht austrat. Dies stellte nicht nur ein Problem für den Betrieb dar, sondern brachte auch Umwelt- und Sicherheitsrisiken mit sich.

- * 1. Oberflächenvorbereitung der Schweißnaht ,
- * 2. Abdichtung der Leckage mit Belzona 1291 (ES-Metal) ,
- * 3. Abkleben des undichten Bereichs und zusätzlicher Dichtungsschutz mit Belzona 1221 (Super E-Metal) ,
- * 4. Abschließende Schutzbeschichtung mit Belzona 2111 (D & A Hi-Build Elastomer) ,

Auf einem Tank-Schwimmdach sammelte sich Wasser unterhalb überlappender verschweißter Platten an, was zu Korrosionsschäden führte.

Die Anwendung wurde gemäß dem Belzona Know-how System Infoblatt TCC-1 durchgeführt. Die aktive Leckage wurde mit Belzona 1291 (ES-Metal) abgedichtet und der reparierte Bereich mit Belzona 1221 (Super E-Metal) geebnet. Der abgeklebte Bereich erhielt durch die Beschichtung mit Belzona 2111 (D & A Hi-Build Elastomer) eine elastische Versiegelung. Das Instandhaltungspersonal trug zur Erfüllung der Sicherheitsvorschriften Atemschutzmasken.
