HITZE FÜR BELZONA 4181 (AHR MAGMA-QUARTZ) KEIN PROBLEM

Standort des Kunden: Chemieanlage, Memphis, Tennessee,
USA

Anwendung: Tanks und Eindämmungsbereiche für
Chemikalien

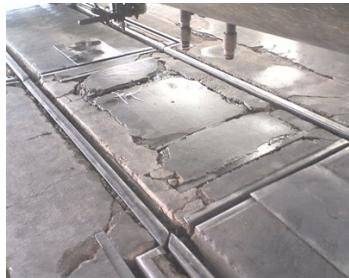
- * 1. Ansicht der Bahnentladestation ,
- * 2. Erodierter Beton in der Senkgrube ,
- * 3. Belzona 4181 (AHR Magma-Quartz) wird auf die Betonoberflüche aufgespachtelt ,

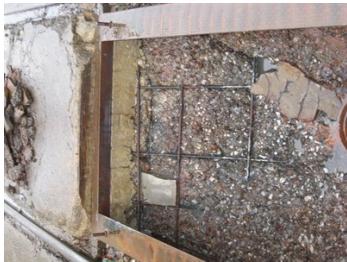
Aufgrund des Dampfs und der Chemikalien erodierte der Beton.

Dampf und heißes Wasser beschädigten Fugenmaterial und Beschichtungen. Belzona 4181 (AHR Magma-Quartz) bietet eine hervorragende Chemikalien- und Hitzebeständigkeit.
