MIT BELZONA ABGEDICHTETER FAULBEHÄLTERDOM AUS UNLEGIERTEM STAHL

ID: 3068

Standort des Kunden: Kläranlage, Faulbehälter

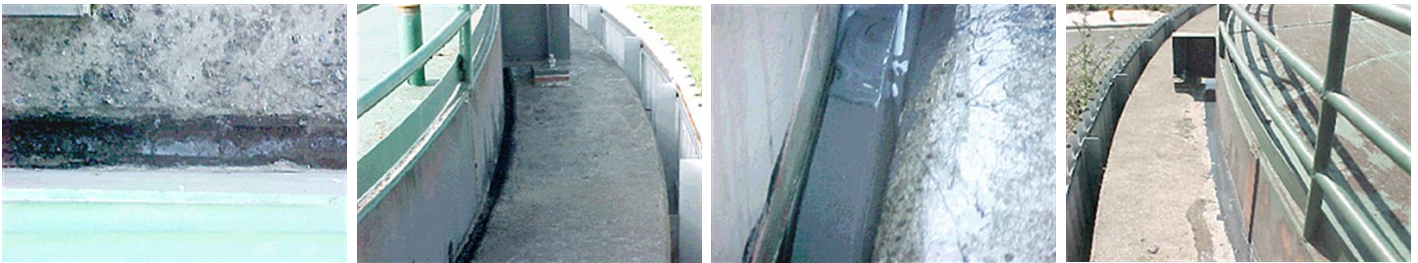
Fotobeschreibungen

Der Faulbehälterdom aus unlegiertem Stahl mit 24 Metern Durchmesser war ursprünglich mit Teerpech abgedichtet worden. Die Dichtung war über die Jahre hinweg verschlissen und an mehreren Stellen undicht geworden.

* 1. Ursprüngliche Abdichtung 3 cm tief freigelegt 2. Sandgestrahlte und getrocknete Domabdichtung 3. Eingießen von Belzona 2221 (MP Fluid Elastomer) 4. 69 laufende Meter vollständig abgedichtet ,

Die Anwendung wurde gemäß dem Belzona Know-how System Infoblatt TCC-12 durchgeführt.

Seit der Reparatur sind keine weiteren undichten Stellen aufgetreten. Belzona machte das einzige Angebot, das die Langlebigkeit der Reparatur zusicherte.
