CARRILES DE TANQUES DE SEDIMENTACIÓN REPAVIMENTADOS CON BELZONA SUPERAN LA PRUEBA

ID: 3071

Solicitud: Áreas problemáticas del piso

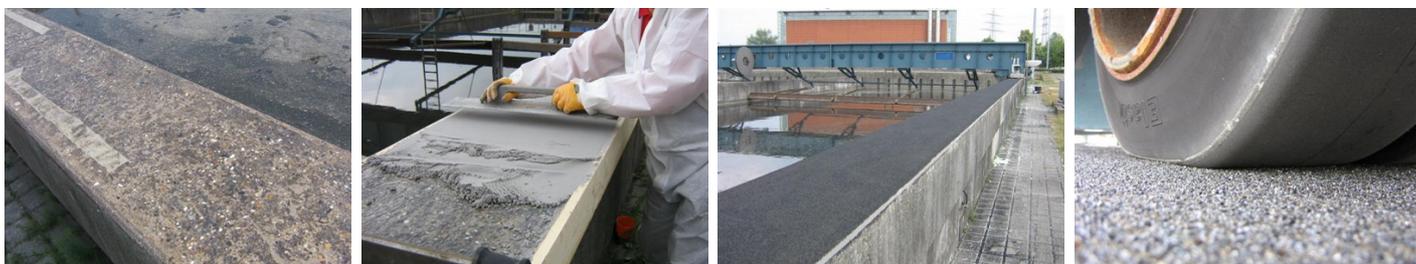
Descripciones de fotografías

Las ruedas del sistema giratorio y las condiciones climáticas causaron desgaste en el concreto.

- * Carriles antes de la reparación ,
- * Aplicación de Belzona® 4111 utilizando una plana ,
- * Aplicación completada ,
- * Carril en excelente condición después de un año en servicio ,

La aplicación se realizó de acuerdo con el folleto Belzona de Sistema Know-How FPA-1 y FPA-8. Después de la preparación de la parte superior de las paredes con una amoladora, el sustrato se reconstruyó y niveló con Belzona® 4111. El grosor de la aplicación varió entre 2 y 50 mm. Belzona® 5811 se aplicó para proveer a las ruedas de una tracción adicional, y se añadió Belzona® 9211 a la superficie para crear un buen agarre.

El cliente había intentado reparar previamente los carriles utilizando concreto reforzado con fibras de acero, que se deslaminó en poco tiempo. Otras reparaciones con productos para construcción también fallaron. Incluso después del duro invierno de 2010/2011, el sistema Belzona se encuentra todavía en excelentes condiciones, gracias a su capacidad para soportar condiciones de servicio bajo cero. El cliente se mostró altamente satisfecho y ha encargado más reparaciones en escaleras y pedestales.
