# BELZONA KOMMT ZUM EINSATZ, WENN STILLSTANDZEITEN AUF EIN MINIMUM REDUZIERT WERDEN MÜSSEN

ID: 3084

Standort des Kunden: Geothermieanlage auf den Philippinen  
Antragsdatum: August 2002

Verankerungshülse

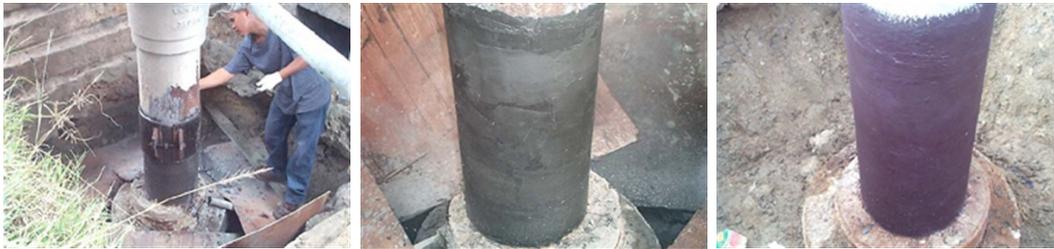
## Fotobeschreibungen

Die Verankerungshülse musste dringend repariert werden. Da die Betriebsingenieure die Anlage jedoch nicht abschalten wollten, waren Belzonas hitzeaktivierte Produkte die einzige Option.

- \* 1. Angefressene Bereiche werden vor der Anwendung von Belzona 5851 (HA-Barrier) mit Belzona 1251 (HA-Metal) wiederaufgebaut ,
- \* 2. Belzona 1251 (HA-Metal) wird im Betrieb w&auml;rmegeh&auml;rtet und besitzt eine Adh&auml;SIONSST&auml;RKE von 22,06 MPa ,
- \* 3. Letzte Schicht Belzona 5851 (HA-Barrier) f&uuml;r zus&auml;tZlichen Schutz ,

Die Oberfläche wurde manuell vorbereitet. Anschließend wurde über den stark angefressenen Bereichen ein Stahlmantel angebracht und mit Belzona 1251 (HA-Metal) verklebt. Während der Aushärtung wurde der komplette Bereich mit Belzona 5851 (HA-Barrier) beschichtet, um so zusätzlichen Schutz zu bieten.
