BELZONA VERLÄNGERT DIE LEBENSDAUER EINER PUMPENBESCHICHTUNG AUS GUMMI

ID: 3093

Standort des Kunden: *Kraftwerk, Polen*
Antragsdatum: *2005*

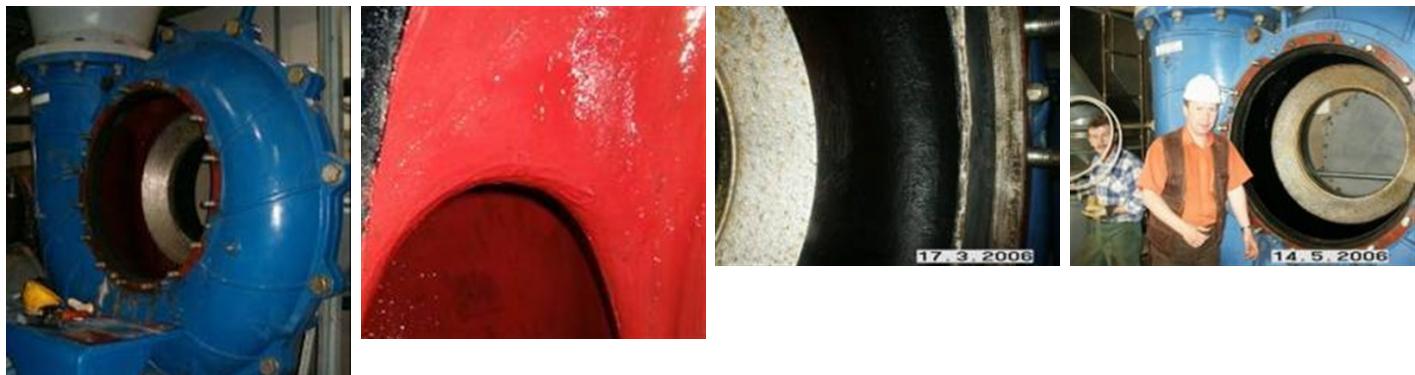
Fotobeschreibungen

Die Pumpeninnenbeschichtung besaß nur eine begrenzte Lebensdauer (max. 5 Jahre). Eine neue Innenbeschichtung kostet 40.000 EUR.

- * 1. Ansicht auf die Pumpe ,
- * 2. Auftrag der ersten Schicht ,
- * 3. Auftrag der zweiten Schicht ,
- * 4. Abgeschlossene Anwendung ,

Warman® Gips-Schlammmpumpe

Die Anwendung wurde gemäß dem Know-how System Infoblatt CEP-3 durchgeführt.

Eine neue Innenbeschichtung kostet 40.000 EUR. Die Belzona-Beschichtung kostete 3.000 EUR und weist auch nach 3 Jahren im Betrieb keine nennenswerten Verschleißerscheinungen auf.
