BELZONA REPARA UN TRANSFORMADOR DE GRAN TAMAÑO

ID: 3094

Ubicación del cliente: Central eléctrica, norte de Francia
Fecha de aplicación: Enero 2012

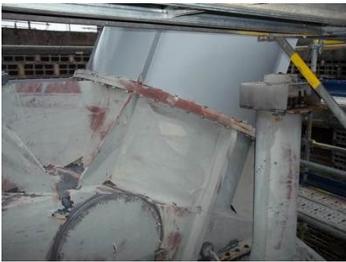
Muchas de las bridas tenían fugas de aceite. Reemplazar los sellos no se presentaba como una opción, ya que hubiera requerido drenar las 42 toneladas de aceite contenidas en el transformador, así como desmontar 70 bridas, lo que hubiese llevado mucho tiempo.

- * Estado de las bridas antes de la reparación ,
- * Reparación con Belzona® 1161 y Belzona® 9341 ,
- * Aplicación de Belzona para recubrir los pernos ,
- * Aplicación finalizada ,

La aplicación se llevó a cabo de acuerdo con el folleto Belzona de Sistema Know-How VPF-11a. Después de preparar la superficie utilizando la herramienta MBX® Bristle Blaster y desengrasar el sustrato, se aplicó Belzona® 1161 y Belzona® 9341 (Reinforcement Tape) sobre toda la superficie de las bridas para detener las fugas.
