# BELZONA PROTEGE TANQUES DE ALMACENAMIENTO DE PETRÓLEO CALIENTE

ID: 3156

Ubicación del cliente: *Compañía Petrolera Internacional, Chad*  
Fecha de aplicación: *2003*

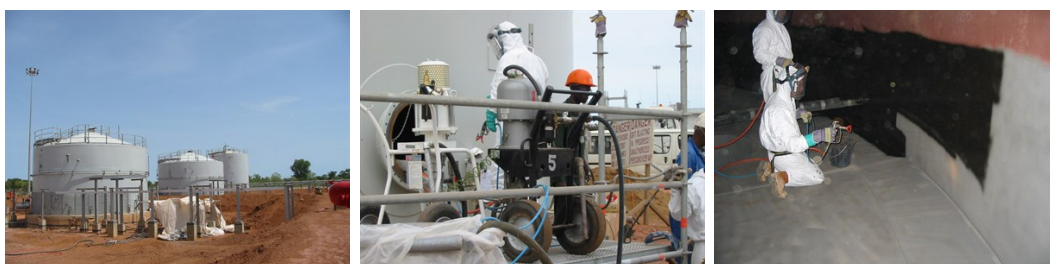
## Descripciones de fotografías

*Debido a la presencia de pequeñas cantidades de agua en el crudo, que se separan del mismo quedando en la base del tanque, ésta y los primeros 1,5 metros de altura del tanque fueron protegidos contra la posible corrosión futura.*

- \* Vista general del complejo ,
- \* Equipo de rociado caliente sin aire en funcionamiento ,
- \* Aplicación de Belzona® 1521 en marcha ,

La aplicación fue llevada a cabo de acuerdo con el folleto de Sistema Know-How Belzona TCC-5 empleando un sistema de rociado caliente sin aire. La aplicación se llevó a cabo una vez que el contratista fue formado.

Belzona® 1521 fue seleccionado por su alto rendimiento en condiciones de inmersión constante en agua caliente y en hidrocarburos. Además, la aplicación mediante rociado fue considerada la ideal para áreas de gran extensión.
