BELZONA REVISTE Y PROTEGE TANQUE DE ALMACENAMIENTO DE AGUAS PROCESADAS

ID: 3161

Ubicación del cliente: Refinería, Brasil
Fecha de aplicación: Septiembre 2003

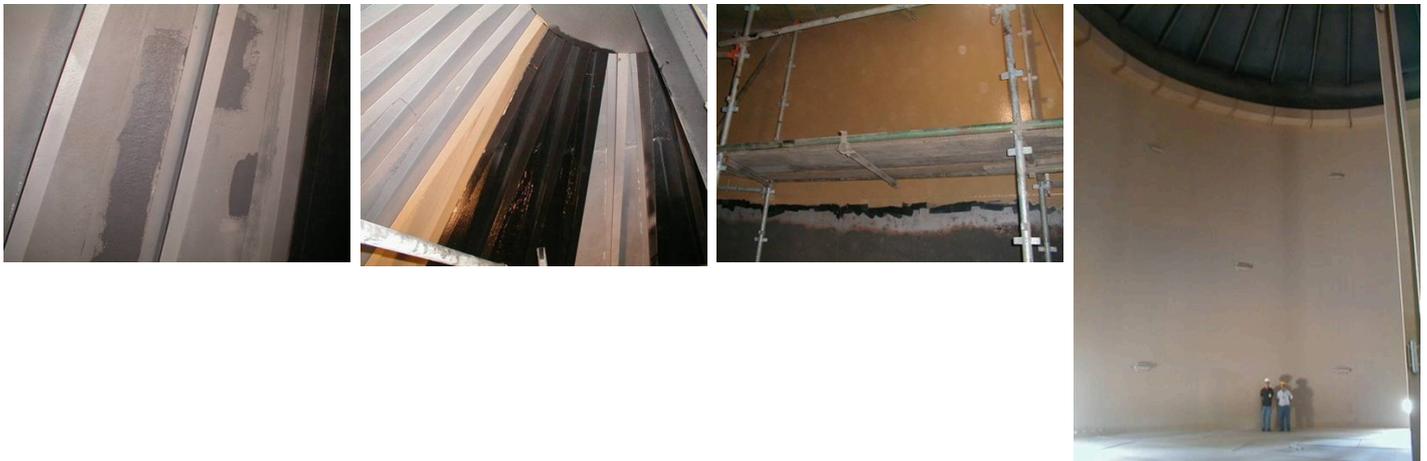
Descripciones de fotografías

En determinado momento, el revestimiento FRP falló cuando se utilizó el tanque para almacenamiento de petróleo crudo. Cuando surgió la necesidad de sustituir el revestimiento, el cliente optó por la mejor opción de reparación y mantenimiento.

- * Porción superior cónica del tanque siendo carenado con un producto de la serie Belzona 1000 ,
- * Aplicación del sistema de dos revestimientos Belzona® 5811 en la porción superior del tanque ,
- * Vista de la pared revestida con Belzona® 5811 ,
- * Vista parcial del interior del tanque después de la aplicación ,

Revestimiento y protección de tanque de almacenamiento de aguas procesadas.

La aplicación fue llevada a cabo de acuerdo al folleto de Sistema Know-How Belzona TCC-5

Después de 7 meses de la aplicación Belzona, un incendio adyacente dañó las secciones cónicas superiores del tanque. Sin embargo, después de la inspección del mismo, se concluyó que sus paredes internas estaban intactas y en perfecto funcionamiento. La sección superior fue reparada y una vez más, se aplicó Belzona® 5811.
