# APPLICATION BELZONA CLASSIQUE SUR UNE LIGNE D'ARBRE

ID: 3169

Ligne d'arbre d'un navire de la Royal Fleet Auxiliary.

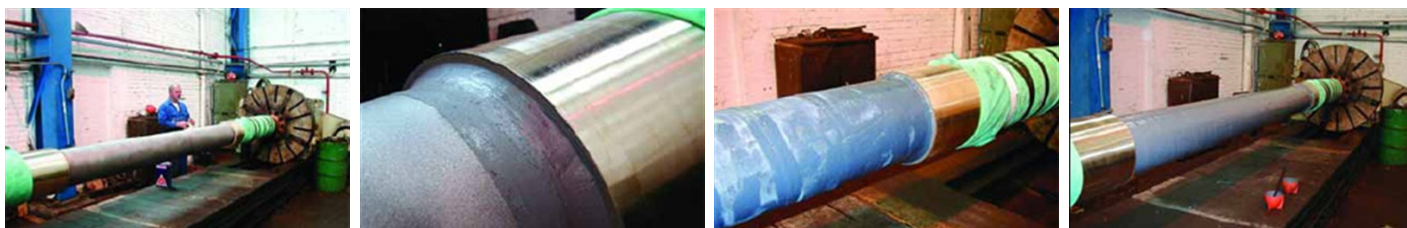
## Descriptions des photographies

La section exposée d'une ligne d'arbre nécessitait une excellente protection contre la corrosion.

\* 1. Arbre sablé et monté sur la tour avant le commencement de l'application. 2. Utilisation de Belzona 1111 pour réaliser un chanfrein d'angle entre l'arbre et sa chemise. 3. Application d'une première couche de Belzona 1321, incorporant Belzona 9341. 4. Application terminée après l'application d'une seconde couche de Belzona 1321.

L'application a été réalisée selon la Procédure Belzona SOS-6.

Le revêtement Belzona offre une excellente résistance contre l'abrasion et la corrosion sur la section exposée de la ligne d'arbre.
