BELZONA SCHÜTZT BUGSTRAHLRUDER EINER SCHNELLFÄHRE GEGEN KAVITATION

ID: 3177

Standort des Kunden: *Skandinavische Schnellfährenbetreiber*
Antragsdatum: *Januar 2002*

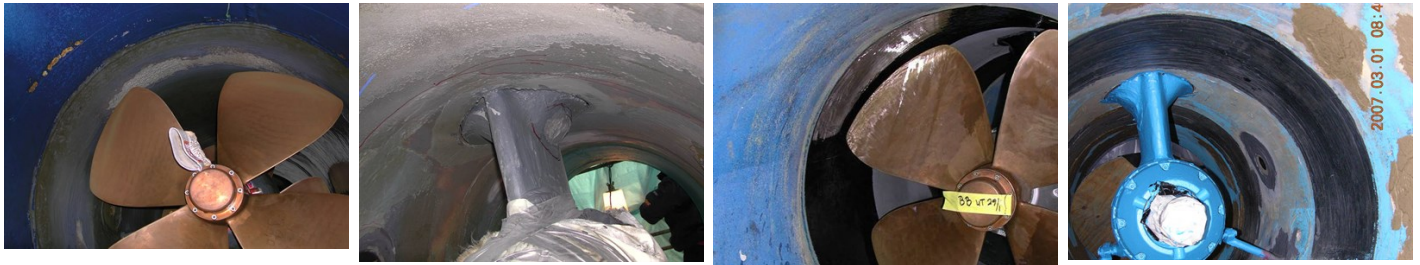
Fotobeschreibungen

Die Durchlaufrohre der Bugstrahlruder wiesen an der Star- und Backbordseite sichtbare Kavitationsschäden auf. Jährlich wurden Reparaturen mit Glasflockensystemen sowie Belzona 1341 (Supermetalgilde) durchgeführt, die jedoch den Metallverlust nicht reduzieren konnten.

- * 1. Örthliche Schäden am Belzona 1341 (Supermetalgilde) (Backbord) ,
- * 2. Großflächige Schäden an der Glasflockenbeschichtung (Steuerbord) ,
- * 3. Belzona 2141 (ACR-Fluid Elastomer) (Backbord) ,
- * 4. Inspektion nach 5 Jahren im Betrieb ,

Nach Entfernung der vorherigen Beschichtung wurde die Anwendung von Belzona 2141 (ACR-Fluid Elastomer) gemäß dem modifizierten Belzona Know-how System Infoblattes SOS-1 und SOS-2 durchgeführt.

Jährliche Inspektionen, zuletzt im Jahr 2007, bestätigten, dass Belzona 2141 (ACR-Fluid Elastomer) auch weiterhin ausgezeichnetem Schutz vor Kavitation bietet. Der jährliche Andockungszyklus muss jetzt nur noch alle zwei Jahre durchgeführt werden. Der Kunde möchte nun weitere Ausrüstungsgegenstände beschichten, die noch nicht mit Belzona geschützt wurden.
