# SCHNELLER SCHUTZ FÜR EINEN MEERWASSERFILTER DANK BELZONA

ID: 3181

Grober Meerwasserfilter einer Bohrplattform

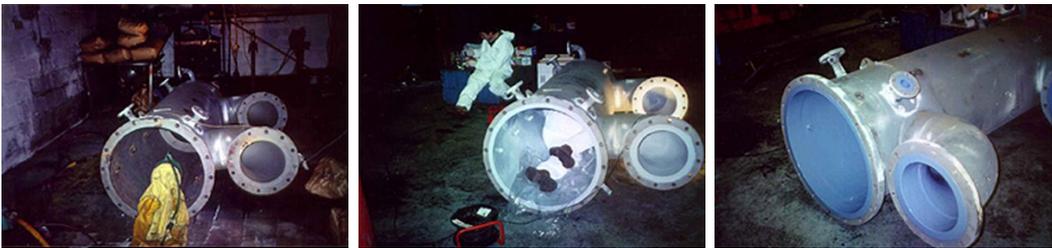
Bisherige Beschichtungen versagten nach kurzer Zeit und es traten schwerwiegende Korrosionsschäden am Behälter auf. Das Ersatzteil konnte aufgrund falscher Maße nicht eingepasst werden, weshalb eine schnelle Lösung benötigt wurde.

- \* 1. Vorbereitung des Filters & die Beschichtung nach Schweißreparatur der Spaltkorrosion an den Flanschflächen.
- \* 2. Anwendung im Gang.
- \* 3. Abgeschlossene Anwendung: Die Beschichtung wurde ebenfalls auf die erhabenen Flanschflächen aufgetragen, um sie vor zukünftiger Spaltkorrosion zu schützen.

Die Anwendung wurde gemäß den Belzona Know-how System Infoblättern TCC-3 und VPF-13 durchgeführt. Zum Glätten der Schweißnähte wurde Belzona 1111 (Super Metal) benutzt und anschließend Belzona 1341 (Supermetalgilde) als Dreischichtsystem aufgetragen, um die Flanschflächen wiederaufzubauen.
