BELZONA REPARA FILTRACIÓN EN TANQUE PETROLERO

Industria: Gas de petróleo
Solicitud: Tanques y Áreas de Contención de Químicos
Sustrato: Acero
Productos: * Belzona® 1161 (Super UW Metal) ,
* Belzona® 5831 (ST Barrier) ,

Ubicación del cliente: Refinería de petróleo, Tailandia
Fecha de aplicación: Noviembre 2008

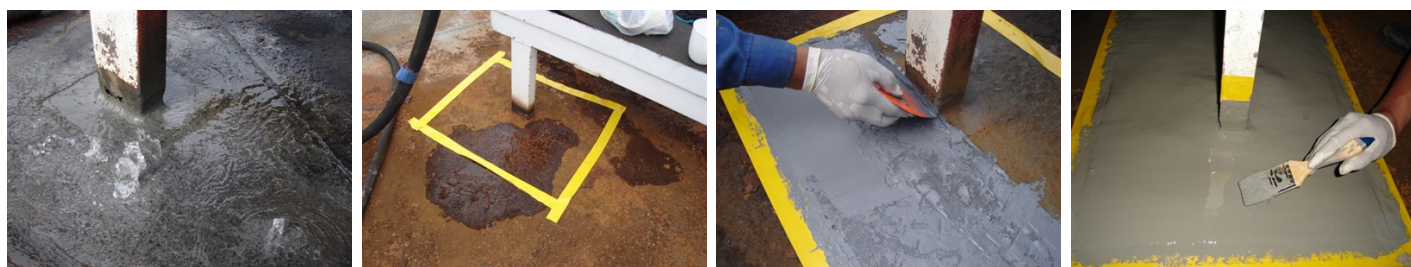
Descripciones de fotografías

La cubierta del techo estaba corroída gravemente, lo que condujo a la fuga de los vapores del petróleo. Esta situación era muy peligrosa para las operaciones de la planta y así mismo, existía la posibilidad de contaminación por agua de lluvia en el tanque.

- * Tanque de petróleo con filtración ,
- * Preparación del área de aplicación ,
- * Aplicación de Belzona® 1161 ,
- * Aplicación de Belzona® 5831 ,

Filtración en tanque de petróleo.

La aplicación se llevó a cabo de acuerdo al folleto de Sistema Know-How Belzona TCC-1 y TCC-5. La superficie fue limpiada mediante granallado con arena húmeda para evitar el trabajo en caliente y las chispas. Posteriormente, se utilizó Belzona® 1161 en conjunto con otras cuatro capas de hojas de refuerzo de Belzona para prevenir futuras filtraciones. Por último, se aplicó Belzona® 5831 para ofrecer una protección extra contra la corrosión.
