# BELZONA VERKLEBT WOHNCONTAINER AUF PLATTFORMDECK

ID: 3201

Standort des Kunden: Offshore-Ölförderplattform, Norwegen  
Antragsdatum: Januar 2004

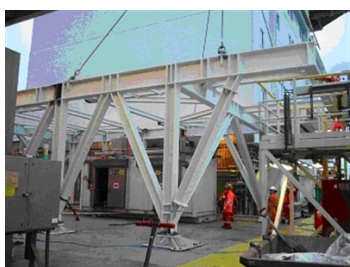
- \* 1. Stützstruktur wird in Position gebracht und ausgerichtet ,
- \* 2. Abgeschlossene Klebanwendung ,
- \* 3. In die richtige Position gebrachte Container ,

Die Anwendung wurde gemäß dem modifizierten Belzona Know-how System Infoblatt GSS-9 durchgeführt.
