# L'ELASTOMERE BELZONA REND ETANCHE LA CADENE D'UN NOUVEAU YATCH

ID: 3219

Localisation du client: *Chantier naval, Gêne, Italie*  
Date de la demande: *Mai 1992*

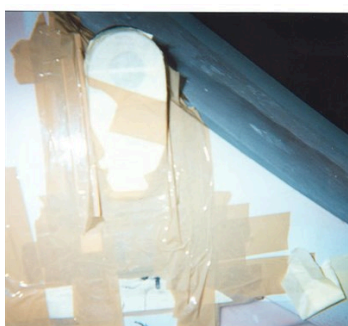
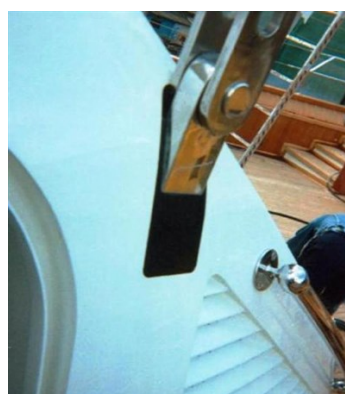
*A un stade avancé du processus de construction, on se rendit compte que l'emplacement de la cadène aurait laissé pénétrer l'eau.*

\* 1. Bande adhésive permettant de contenir l'injection de Belzona. 2. La chaîne, rendue étanche au moyen de Belzona 2131. 3. Vue rapprochée de l'application Belzona, sans bavures. ,

L'application a été réalisée selon la procédure Belzona GSS-4. L'application étant partiellement verticale, on utilisait la bande adhésive afin de créer un barrage permettant l'injection de l'élastomère Belzona.
