BELZONA REND ETANCHE LA CHEMISE D'UNE LIGNE D'ARBRE

ID: 3236

Industrie: Marine
Localisation du client: Opérateur de pétrolier-caboteur, Royaume-Uni
Application: Transmission de puissance mécanique
Date de la demande: Mars 2005
Substrat: Acier, bronze et caoutchouc
Des produits: * Belzona 1111 (Super Metal) Belzona 2911 (Elastomer QD Conditioner) Belzona 2941 (Elastomer SP-Conditioner) Belzona 2141 (ACR-Fluid Elastomer),

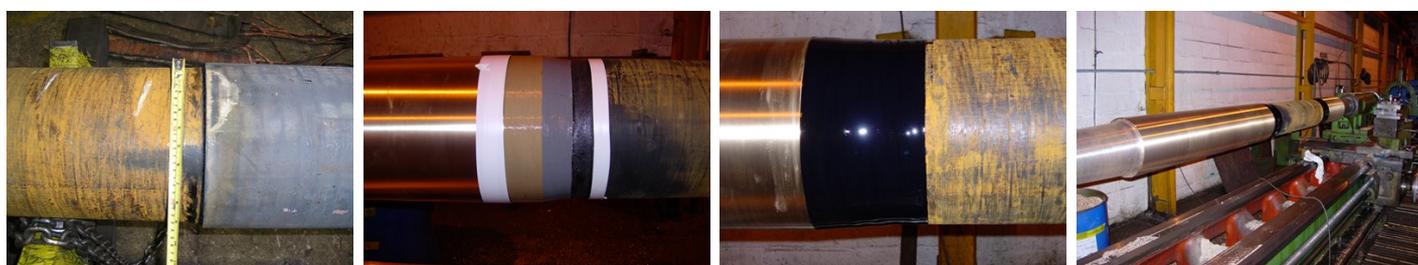
Descriptions des photographies

La chemise en bronze s'était usée et devait être changée. Le corps de la ligne d'arbre était recouvert d'un manchon en caoutchouc vulcanisé, resté intact dans son ensemble. Après le changement de la chemise en bronze, le manchon en caoutchouc fut endommagé et n'épousait plus l'équipement. Ceci aurait pu entraîner de la corrosion bimétallique et de la corrosion par crevasses.

* 1. Mise en place sur l'arbre d'une nouvelle chemise. 2. La surface a été préparée et un conditionneur appliqué. 3. Application terminée de Belzona 2141. 4. La ligne d'arbre est maintenant prête à être remise en marche; l'application anti-vibratoire a été effectuée sur un tour automatique. ,

Le manchon en caoutchouc fut soigneusement retiré et rendu rugueux par une brosse dure Belzona. La chemise en bronze fut modelée afin de pouvoir rejoindre le caoutchouc, puis on procéda à la création d'un effet de filetage arraché et d'un épaulement du plan de joint sur celle-ci. Après le sablage de l'arbre, Belzona 1111 fut appliqué entre la chemise et le manchon. Après l'application d'un conditionneur, Belzona 2141 fut appliqué afin de rendre étanche l'espace entre le caoutchouc et le bronze.
