BELZONA PREPARE UNE POMPE VERTICALE POUR RESISTER A DE L'ACIDE

ID: 3249

Industrie: *Gaz de pétrole*Application: *Pompes centrifuges*Substrat: *Fonte*Des produits: * *Belzona 1111 (Super Metal) Belzona 4311 (Magma CR1)*,Localisation du client: *Une raffinerie au Canada.*Date de la demande: *Mai 2005*

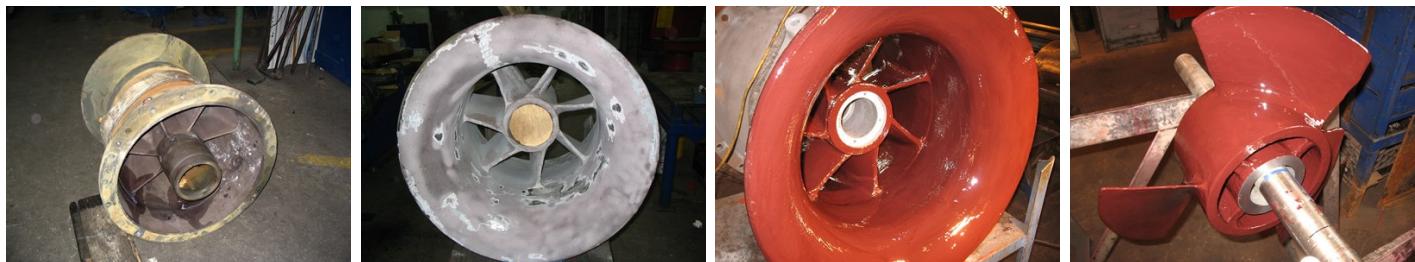
Descriptions des photographies

Des attaques chimiques dans la volute et sur le rouet.

* 1. La pompe d'origine après 5 ans de service. 2. La volute après la préparation de surface. 3. La volute après revêtement avec Belzona 4311. 4. Le rouet protégé avec Belzona 4311. ,

L'application a été réalisée selon la procédure Belzona CEP-3.

Les solutions Belzona pour les pompes transportant de l'acide ont été testées en 1998 dans cette raffinerie sur une pompe verticale en contact avec de l'acide sulfurique à 93%. D'excellents résultats ont amené à la protection de 5 pompes identiques quatre ans plus tard. Belzona 4311, conçu pour résister à l'immersion dans de tels produits chimiques, a de nouveau prouvé qu'il était une solution de maintenance très rentable pour les équipements.
