UNE POMPE 1000/700 ALLEN GWYNNES PROTEGEE PAR BELZONA

ID: 3262

Application: Pompes centrifuges

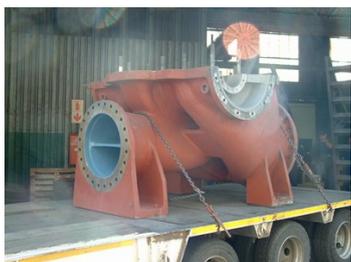
* 1. Pompes en cours de livraison vers le fabricant après le revêtement. 2. Parties internes de la pompe. 3. Section inférieure de 9 tonnes. 4. Section d'aspiration de la pompe. ,

Une pompe avait besoin d'un revêtement afin de réduire la corrosion et d'améliorer le rendement.

L'application a été réalisée selon la Procédure Belzona CEP-10.

Une quantité de 40 kg de Belzona 1341 a été appliquée sur cette pompe. Cette administration des eaux a standardisé Belzona 1341 pour la totalité de ses pompes à eau.
