# ВОССТАНОВЛЕНИЕ И ЗАЩИТА НАПРАВЛЯЮЩИХ ЛОПАТОК ГИДРОТУРБИНЫ РО 123-В6-160

Коррозия и кавитационная эрозия рабочей поверхности направляющих лопаток гидротурбины

Местоположение Собственник Малой ГЭС.  
клиента: Украина.

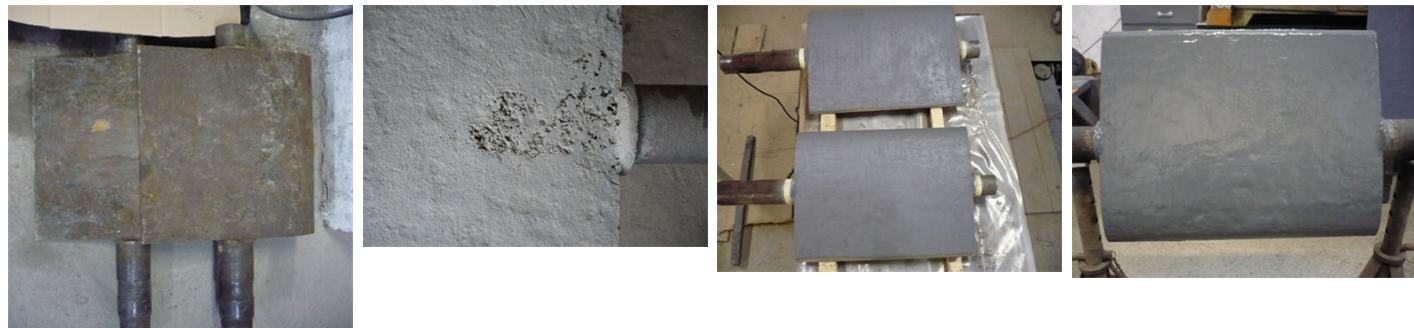
\* 1. Общий вид направляющих лопаток гидротурбины. 2. Абразивоструйная обработка рабочей поверхности направляющих лопаток. 3. Восстановление геометрии лопаток при помощи продукта Belzona® 1311. 4. Восстановленная поверхность направляющих лопаток, после применения Belzona® 1311 и Belzona® 1321. ,

При плановом осмотре оборудования была выявлена коррозия и кавитационная эрозия рабочей поверхности направляющих лопаток гидротурбины.

Ремонт был выполнен в соответствии с Belzona Ноу-хау Системными листовками по применению материала СЕР-1 и FBC-2. Belzona® 1311 был использован для восстановления профиля, после чего покрыт продуктом Belzona® 1321 для обеспечения дополнительной гладкости и защиты от коррозии-эрозии в будущем.
