# COLONNES D'ALIMENTATION D'EAU PROTEGEES AVEC BELZONA

ID: 3315

Localisation du client: Station de traitement des eaux,  
El-Jadida, Maroc

Application: Réservoirs et zones de confinement de  
produits chimiques

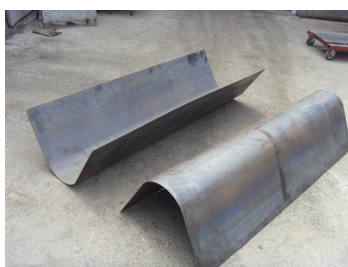
\* 1. Etat d'origine des colonnes d'alimentation d'eau 2. Colonne d'alimentation d'eau sablée 3. Application en cours 4. Application terminée ,
